# Revitalizace koryta Rokytky v okolí Hořejšího rybníka

## Úprava koryta v okolí Hořejšího rybníka

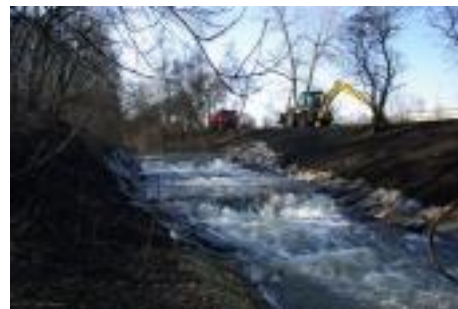
V rámci revitalizace tohoto úseku Rokytky bylo provedeno odstranění zbytků již nefunkčního Jermářova jezu a doprovodných betonových konstrukcí a výškový rozdíl koryta nad a pod jezem byl vyřešen balvanitým skluzem. Balvanitý skluz nahradil i původní stupeň na nátok do rybníka. Oba skluzy jsou migračně prostupné pro ryby vyskytující se v Rokytce.

Betonové koryto pod rybníkem bylo vybouráno a nahrazeno těžkou balvanitou rovinou tzv. alpskou úpravou. Dno bylo ponecháno přírodní s mozaikovitě usazenými kameny a kamennými prahy. Bylo tak vybudováno přírodě blízké a zároveň stabilní koryto potoka, které poskytuje životní prostor vodním rostlinám a živočichům.
