# Úprava Branického potoka je dokončena

**Branický potok prošel v uplynulých týdnech revitalizací. Původně zahloubený potok se nyní mělce vine a je opevněn kamennými příčnými prahy. Tato úprava omezí zanášení Branického rybníka a směrově i hloubkově rozčlenění koryto potoka.**

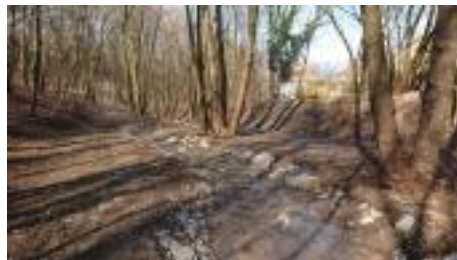
Koryto nad retenční nádrží bylo v minulosti opevněno kamennou dlažbou do betonu, pod nádrží pak byla provedena pouze příčná stabilizace, která však nebyla dostatečná a byla brzy zničena. Koryto se tak v důsledku nefunkčnosti opevnění **prohlubovalo** až do dnešní podoby, kdy v některých částech má charakter strže hluboké až 2 metry.

V rámci údržby potoka došlo k obnově původního opevnění ve formě **příčných kamenných prahů** skládaných na sucho a kamenného záhozu. Koryto je nyní stabilizované, mělčí, směrově a hloubkově rozčleněné, což ocení řada vodních živočichů. Zároveň dojde k eliminaci negativního zanášení Branického rybníka, které snižuje jeho ekologickou hodnotu. Vyčištění tohoto rybníka proběhne v následujících letech.
