# Revitalizace Rokytky v Kyjích

Koncem května byla zahájena další etapa revitalizace Rokytky, tentokrát v Kyjích. Cílem je rozšíření a zpevnění koryta Rokytky, aby se při prudkých deštích snížilo riziko povodní. Potok obklopí ekologická berma určená k rozlivu vody a koryto bude členitější, což ocení vodní rostliny i živočichové. Břehy zkrášlí vysázené stromy.

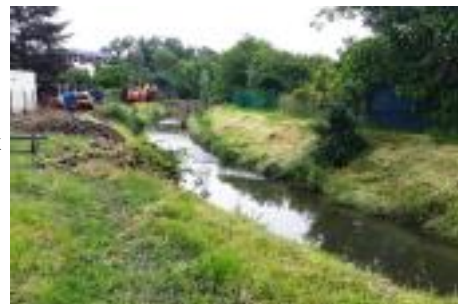
Na soukromých pozemcích bude nejprve vybudováno oplocení na nové hranici pozemků. Poté budou **břehy Rokytky rozšířeny až o 6 metrů** a v místech, kde jsou sousední pozemky v majetku hl. m. Prahy, dokonce o 10 metrů. Patu svahu stabilizuje těžká balvanitá rovnanina a **koryto potoka se mírně rozčlení**.
